# 斜張橋を安全に長く使うための 構造安全性に関する研究

秋田大学大学院 理工学研究科  
システムデザイン工学専攻

青木 由香利

# MIDAS CONSTRUCTION SEMINAR

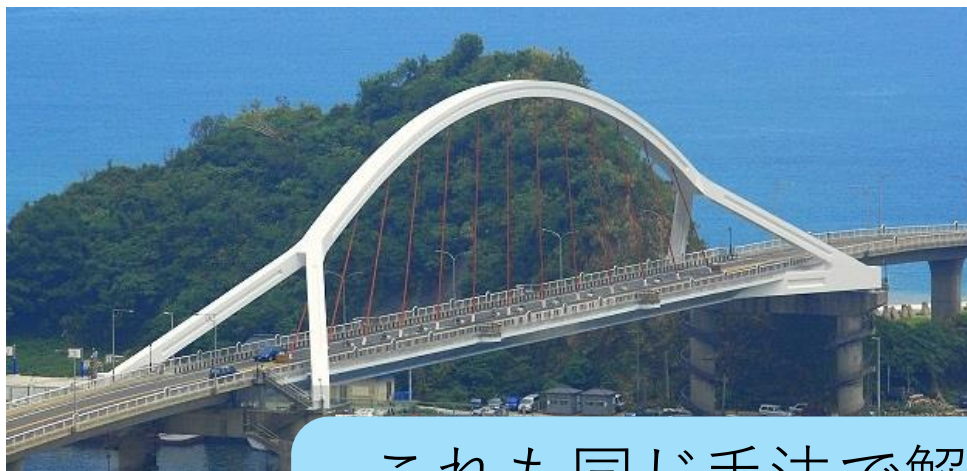
## 実際の落橋事例

一本目のケーブルが切れる  
↓  
次々に別のも切れる。  
↓  
アーチ部分が崩壊  
連鎖崩壊！！

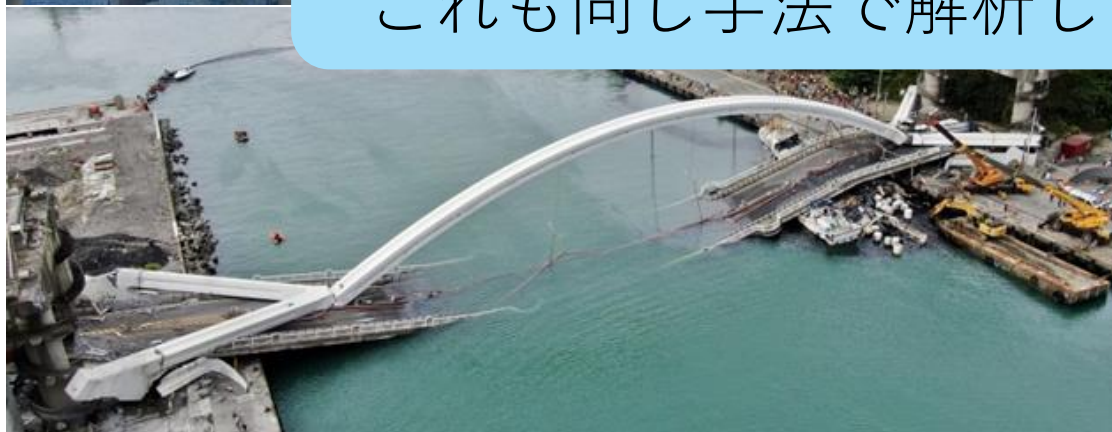
錆びていたケーブル

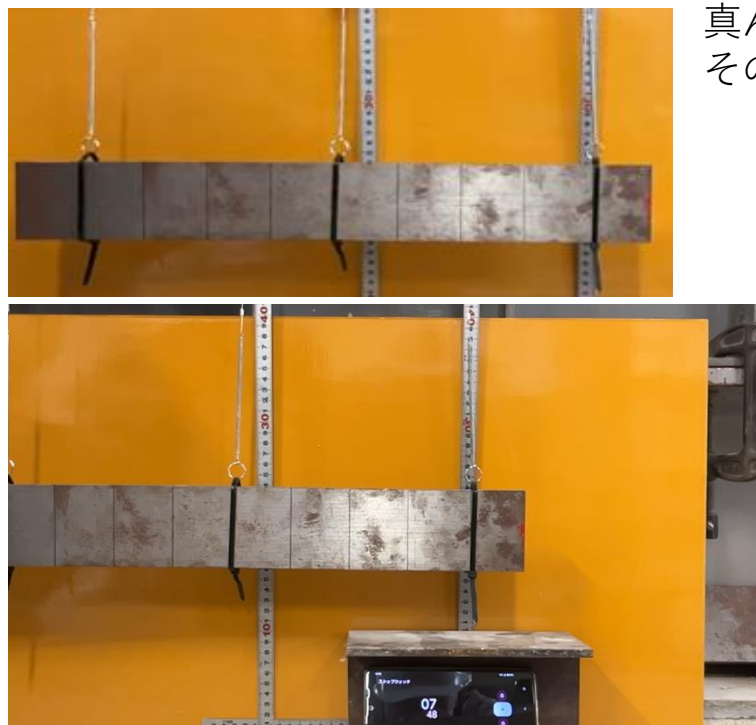
#### 実験モデル

#### 実験方法

3本のバネで吊るし、  
真ん中のバネを切る。  
その後の揺れを確認する。
